**ΑΝΑΛΥΣΗ ΚΑΙ ΧΑΡΑΚΤΗΡΙΣΜΟΣ ΤΟΥ
ΣΥΝΔΕΤΙΚΟΥ ΥΛΙΚΟΥ ΣΕ ΙΣΤΟΡΙΚΑ ΠΕΤΡΙΝΑ
ΓΕΦΥΡΙΑ ΤΗΣ ΗΠΕΙΡΟΥ**

Τιβέριος Χ. Βαϊμάκης, Χημικός, Αναπληρωτής Καθηγητής

Ευάγγελος Δ. Οικονόμου, Χημικός, Επίκουρος Καθηγητής

Ιωάννινα Δεκέμβριος 2006

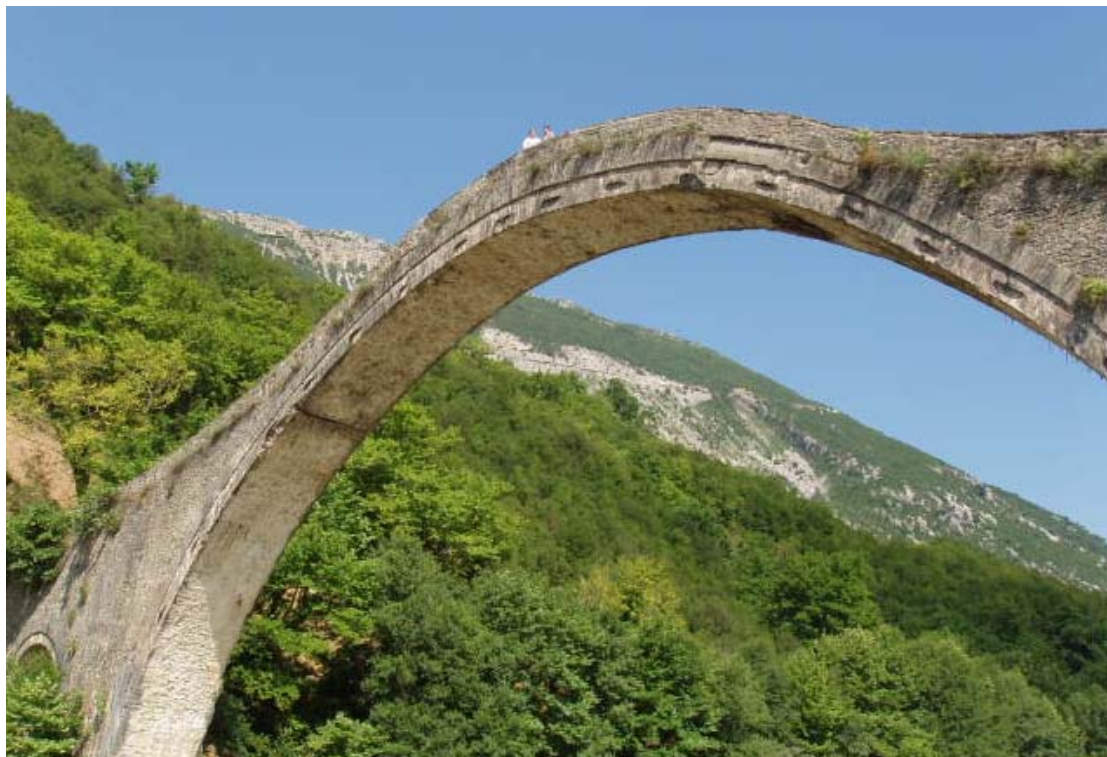
Εικόνα 1. Αποψη του γεφυριού της Πλάκας

Στα μέσα της διαδρομής του ποταμού Άραχθου και στα σύνορα του Νομού Ιωαννίνων με το Νομό Άρτας βρίσκεται το γεφύρι της Πλάκας Τζουμέρκων. Είναι το μεγαλύτερο σε μήκος μονότοξο πέτρινο γεφύρι στην Ήπειρο και ίσως και του βαλκανικού χώρου. Το γεφύρι της Πλάκας έχει δυο πλευρικά ανοίγματα, το άνοιγμά του είναι 40 m, το ύψος του 20 m και το πλάτος του 3,2 m. Το γεφύρι αυτό αποπερατώθηκε το 1866 και είναι η τρίτη κατασκευή κατά σειρά, αφού οι δυο προηγούμενες κατασκευές έπεσαν τα έτη 1860 και 1863, αντίστοιχα, από τα ορμητικά νερά του Άραχθου [1, 2].

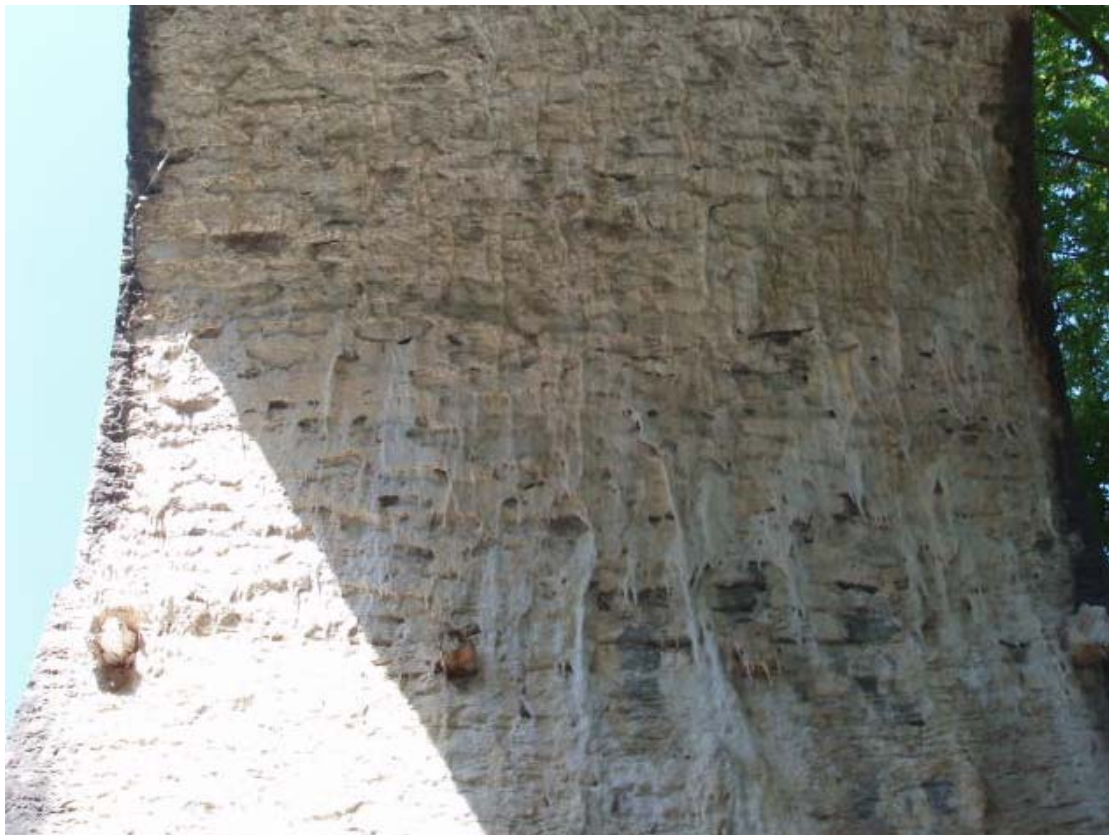
Εικόνα 2. Αλλοιώσεις από τα νερά της βροχής.

Μετά την επιτόπια λεπτομερή εξέταση της κατασκευής του γεφυριού της Πλάκας, διαπιστώθηκε ότι το συνδετικό υλικό (ΣΥ) είχε υποστεί σε μεγάλο βαθμό αλλοιώσεις από το χρόνο και τα νερά τόσο της βροχής (κυρίως στο κάτω μέρος του τόξου Εικόνα 2), όσο και του ποταμού, στα σημεία που διαβρεχόταν από αυτόν κατά τη χειμερινή περίοδο (Εικόνα 3), δίνοντας στον παρατηρητή την εντύπωση επικάλυψης με σταλακτιτικό υλικό. Στα πλάγια του γεφυριού το υλικό είναι μάλλον μη αλλοιωμένο, εάν εξαιρέσουμε την επιφάνειά του. Έτσι έγιναν δύο δειγματοληψίες. Η πρώτη έγινε στα πλάγια της γέφυρας σε μια κόγχη (Εικόνα 4) όπου μπορούσε να αφαιρεθεί το επιφανειακό στρώμα και να πάρουμε εσωτερικό υλικό (Εικόνα 5), που το ονομάζομαι «μη αλλοιωμένο» (ΜΑ). Η δεύτερη έγινε σε σημείο που το γεφύρι διαβρέχεται το χειμώνα από τα νερά του ποταμού και υπάρχουν εμφανή σημάδια επιφανειακής τουλάχιστον αλλοίωσης (Εικόνα 6). Η δεύτερη δειγματοληψία χωρίστηκε σε εξωτερικό και εσωτερικό μέρος που ονομάστηκαν αντίστοιχα «αλλοιωμένο εξωτερικό» (Αεξ) και «αλλοιωμένο εσωτερικό» (Αεσ).

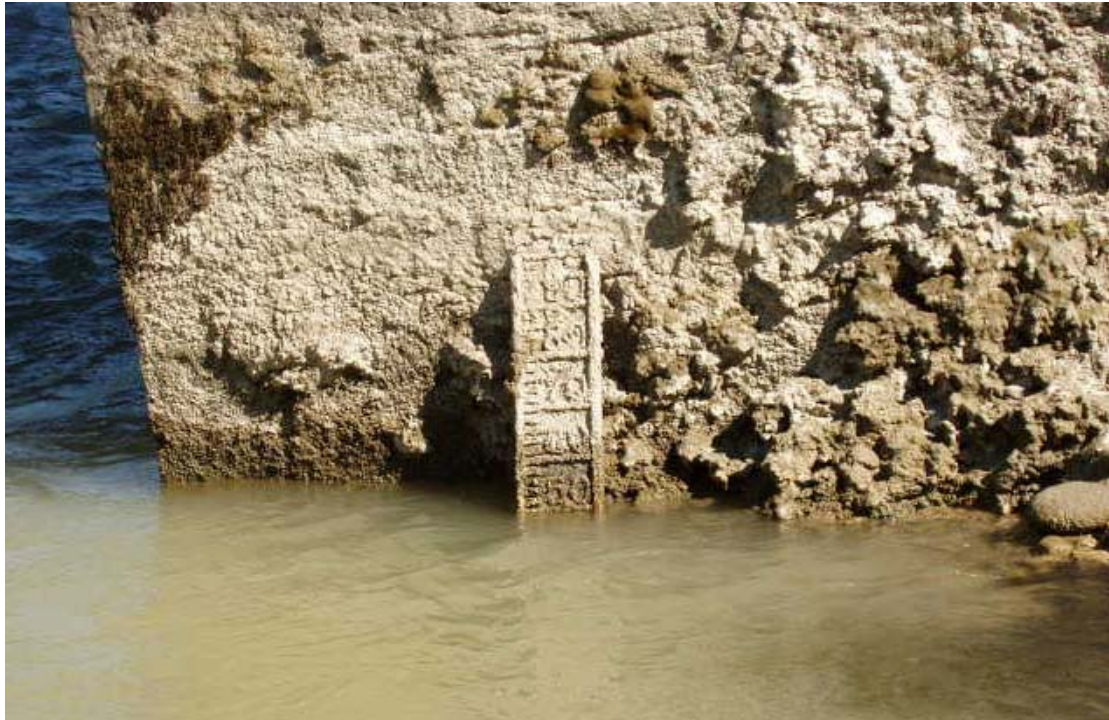
Εικόνα 3. Αλλοιώσεις από τα νερά του ποταμού.

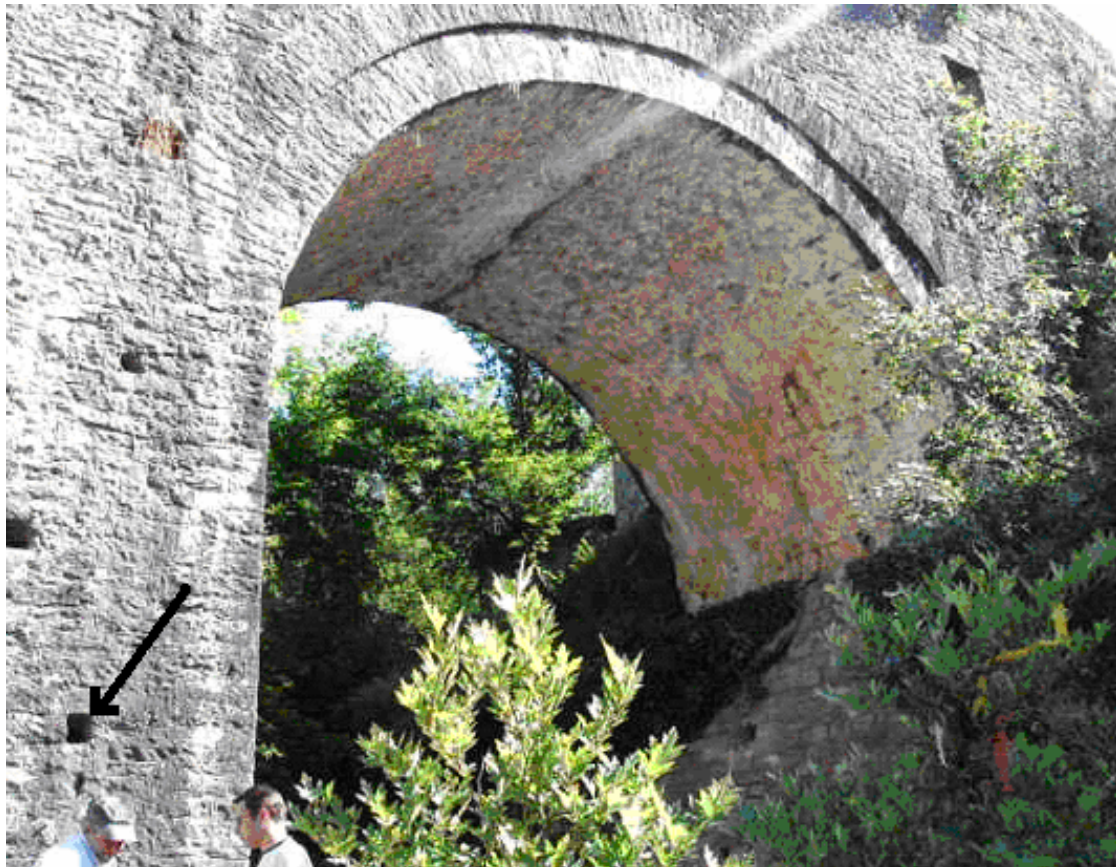
Εικόνα 4. Θέση παραλαβής του δείγματος MA (βέλος)

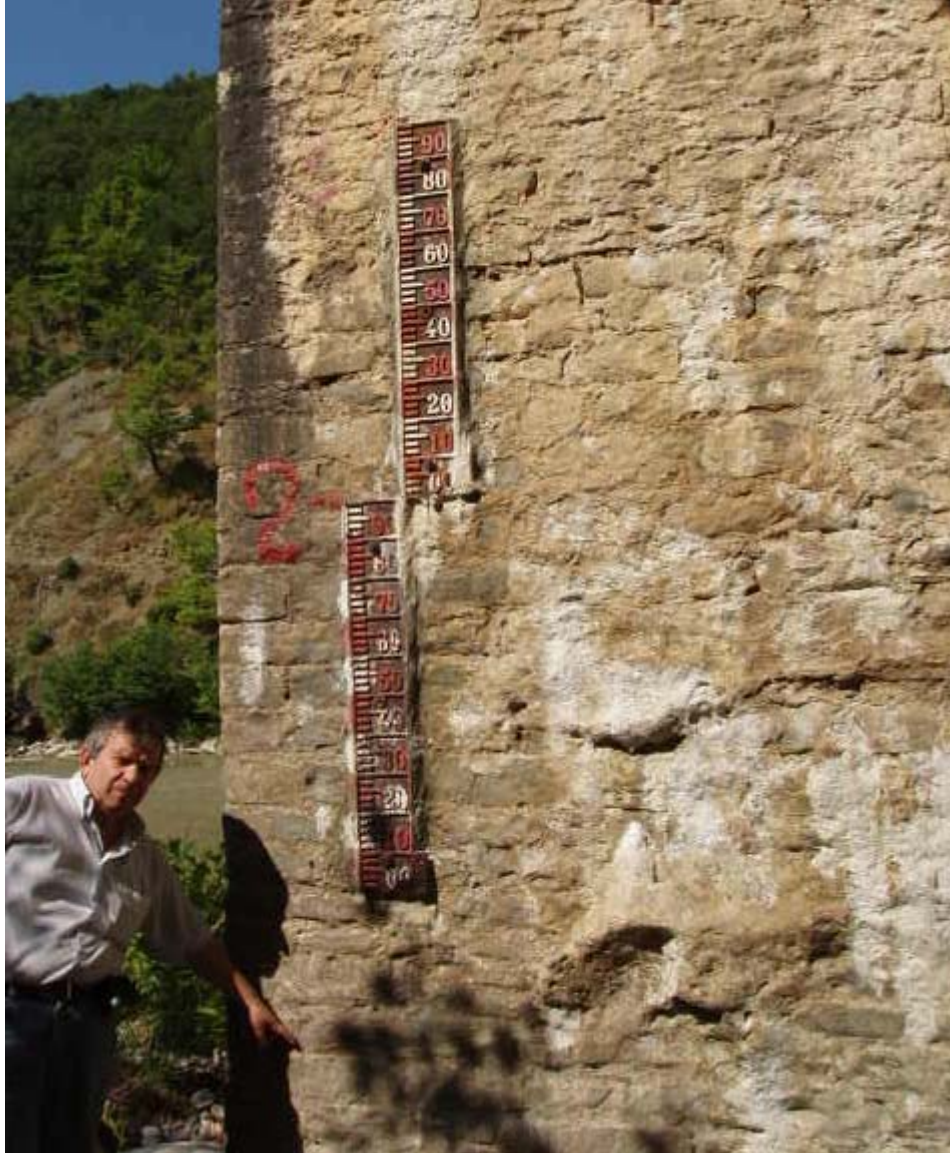
Εικόνα 6. Το σημείο που έγινε η παραλαβή των δειγμάτων Αεξ και Αεσ.

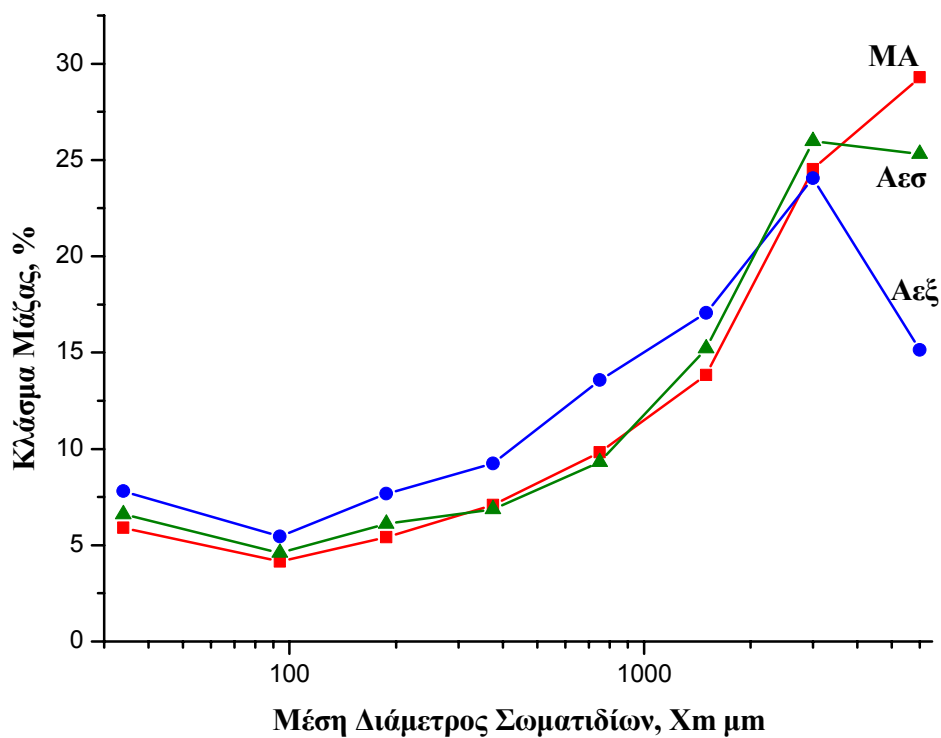
Σχήμα 1. Κατανομή μεγέθους σωματιδίων.

Τα αποτελέσματα της κοσκίνισης (Πίνακας 1, Σχήματα 1 και 2) έδειξαν ότι ανεξάρτητα από τη θέση παραλαβής του δείγματος και τις αλλοιώσεις που υπέστησαν με το χρόνο, η κατανομή μεγέθους του ΣΥ είναι περίπου η ίδια, με εξαίρεση το κλάσμα με διάμετρο σωματιδίων από 4000 μέχρι 8000 μm , το οποίο μπορεί να αποδοθεί σε σφάλματα κατά την απόσπαση του δείγματος από το σώμα του γεφυριού.

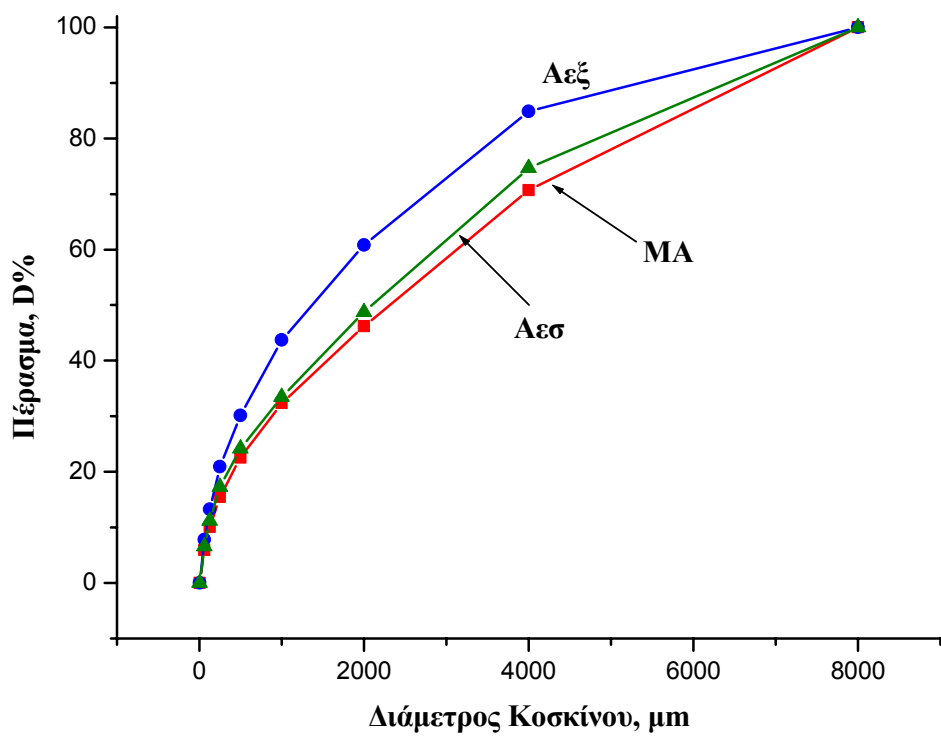
Σχήμα 2. Αθροιστική κατανομή σωματιδίων.

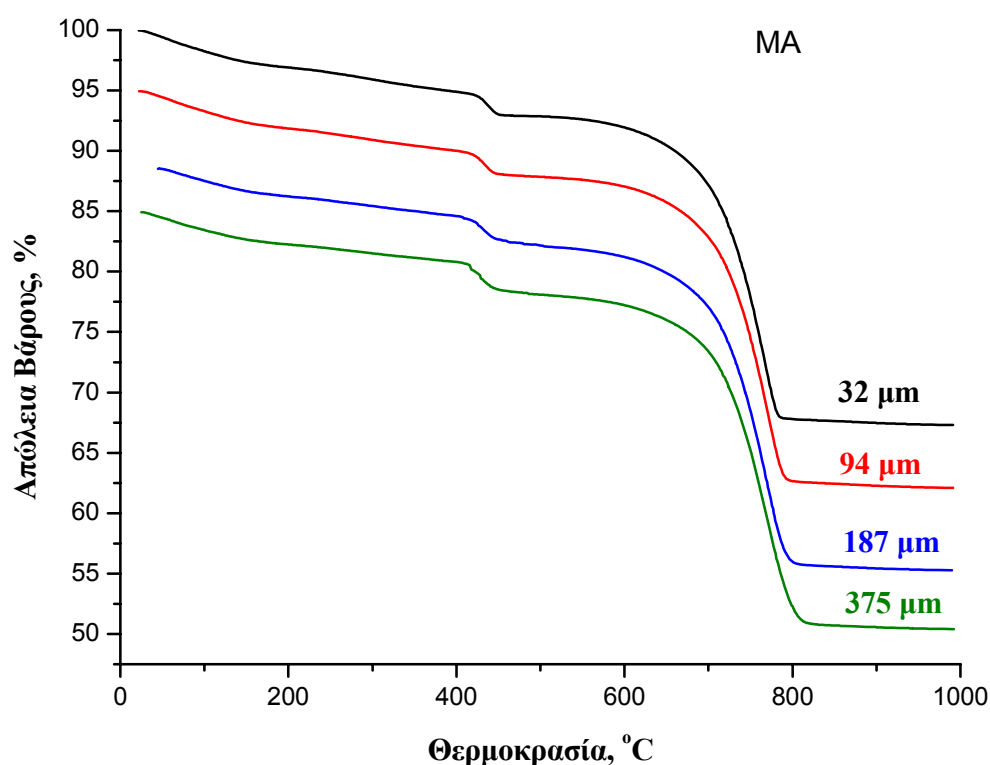
Σχήμα 3. Καμπύλες TG για το δείγμα MA.

Για την πιστοποίηση της μακροσκοπικής αυτής παρατήρησης τα δείγματα εξετάστηκαν ως προς την απώλεια βάρους κατά την πύρωση με την τεχνική της θερμοσταθμικής ανάλυσης (Thermogravimetry, Σχήματα 3, 4 και 5 και Πίνακας 2). Τα αποτελέσματα της θερμοσταθμικής ανάλυσης έδειξαν ότι η απώλεια βάρους λαμβάνει χώρα σε τρία διαδοχικά μη διακριτά στάδια [4-6]. Το πρώτο στάδιο αρχίζει σχεδόν μετά την έναρξη της θέρμανσης και τελειώνει περίπου στους 380 °C. Η απώλεια βάρους σε αυτό το στάδιο είναι σταδιακή με χαμηλό ρυθμό και αποδίδεται

στην απομάκρυνση κατ αρχήν του προσροφημένου νερού και στη συνέχεια των κρυσταλλικών νερών ή των νερών που είναι δεσμευμένα σε αργιλοπυριτικά υλικά [3].

Το δεύτερο στάδιο λαμβάνει χώρα από τους 380 έως περίπου τους 500 °C και αποδίδεται στην απομάκρυνση των υδροξυλίων από τη δομή του ΣΥ. Η μεταβολή αυτή εμφανίζεται με μια σχετικά μικρή αλλά απότομη μεταβολή βάρους για το δείγμα MA, ενδεικτικό της ύπαρξης μικρής ποσότητας υδροξειδίου του ασβεστίου ($\text{Ca}(\text{OH})_2$), η οποία δεν μπόρεσε να μετατραπεί πλήρως σε ανθρακικό ασβέστιο (CaCO_3) σύμφωνα με την αντίδραση:

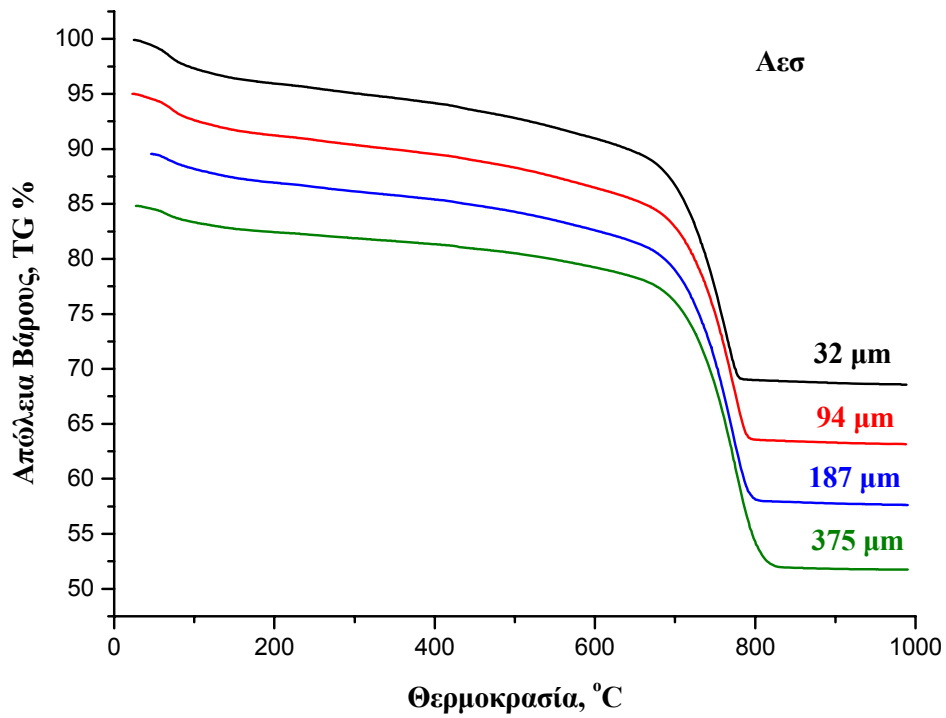
Σχήμα 4. Καμπύλες TG για το δείγμα Αεσ.

Τα αλλοιωμένα δείγματα Αεσ και Αεξ παρουσιάζουν μια σταδιακή, με χαμηλό ρυθμό, απώλεια βάρους 2.99 και 2.73 %, αντίστοιχα.

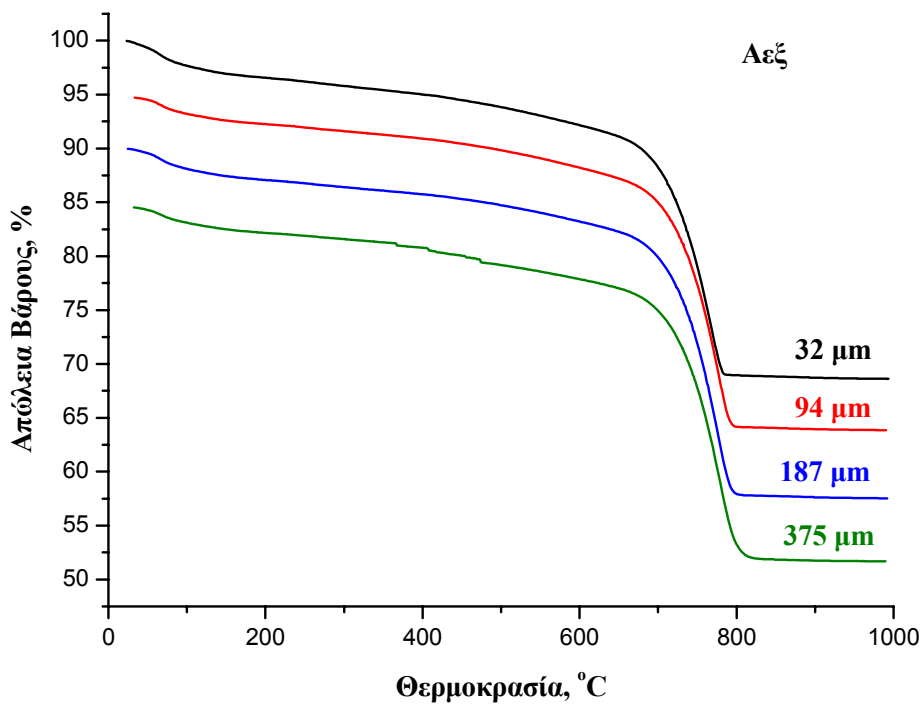
Σχήμα 5. Καμπύλες TG για το δείγμα Αεξ.
